DECYZJA nr 1081 /2022

remont kościoła (wpisanego do rejestru zabytków dawnego województwa płockiego pod nr: 132/542/62, data wpisania 30.03.1962r.), na działce nr ewid. 90/1 położonej w obrębie ewid. 0007 Brwilno, gm. Stara Biała, w pow. płockim, o parametrach technicznych określonych w zatwierdzonych ww. projektach, wg stanu z dnia wydania niniejszej decyzji i stanowiących jej integralną część,

Ekspertyza techniczna

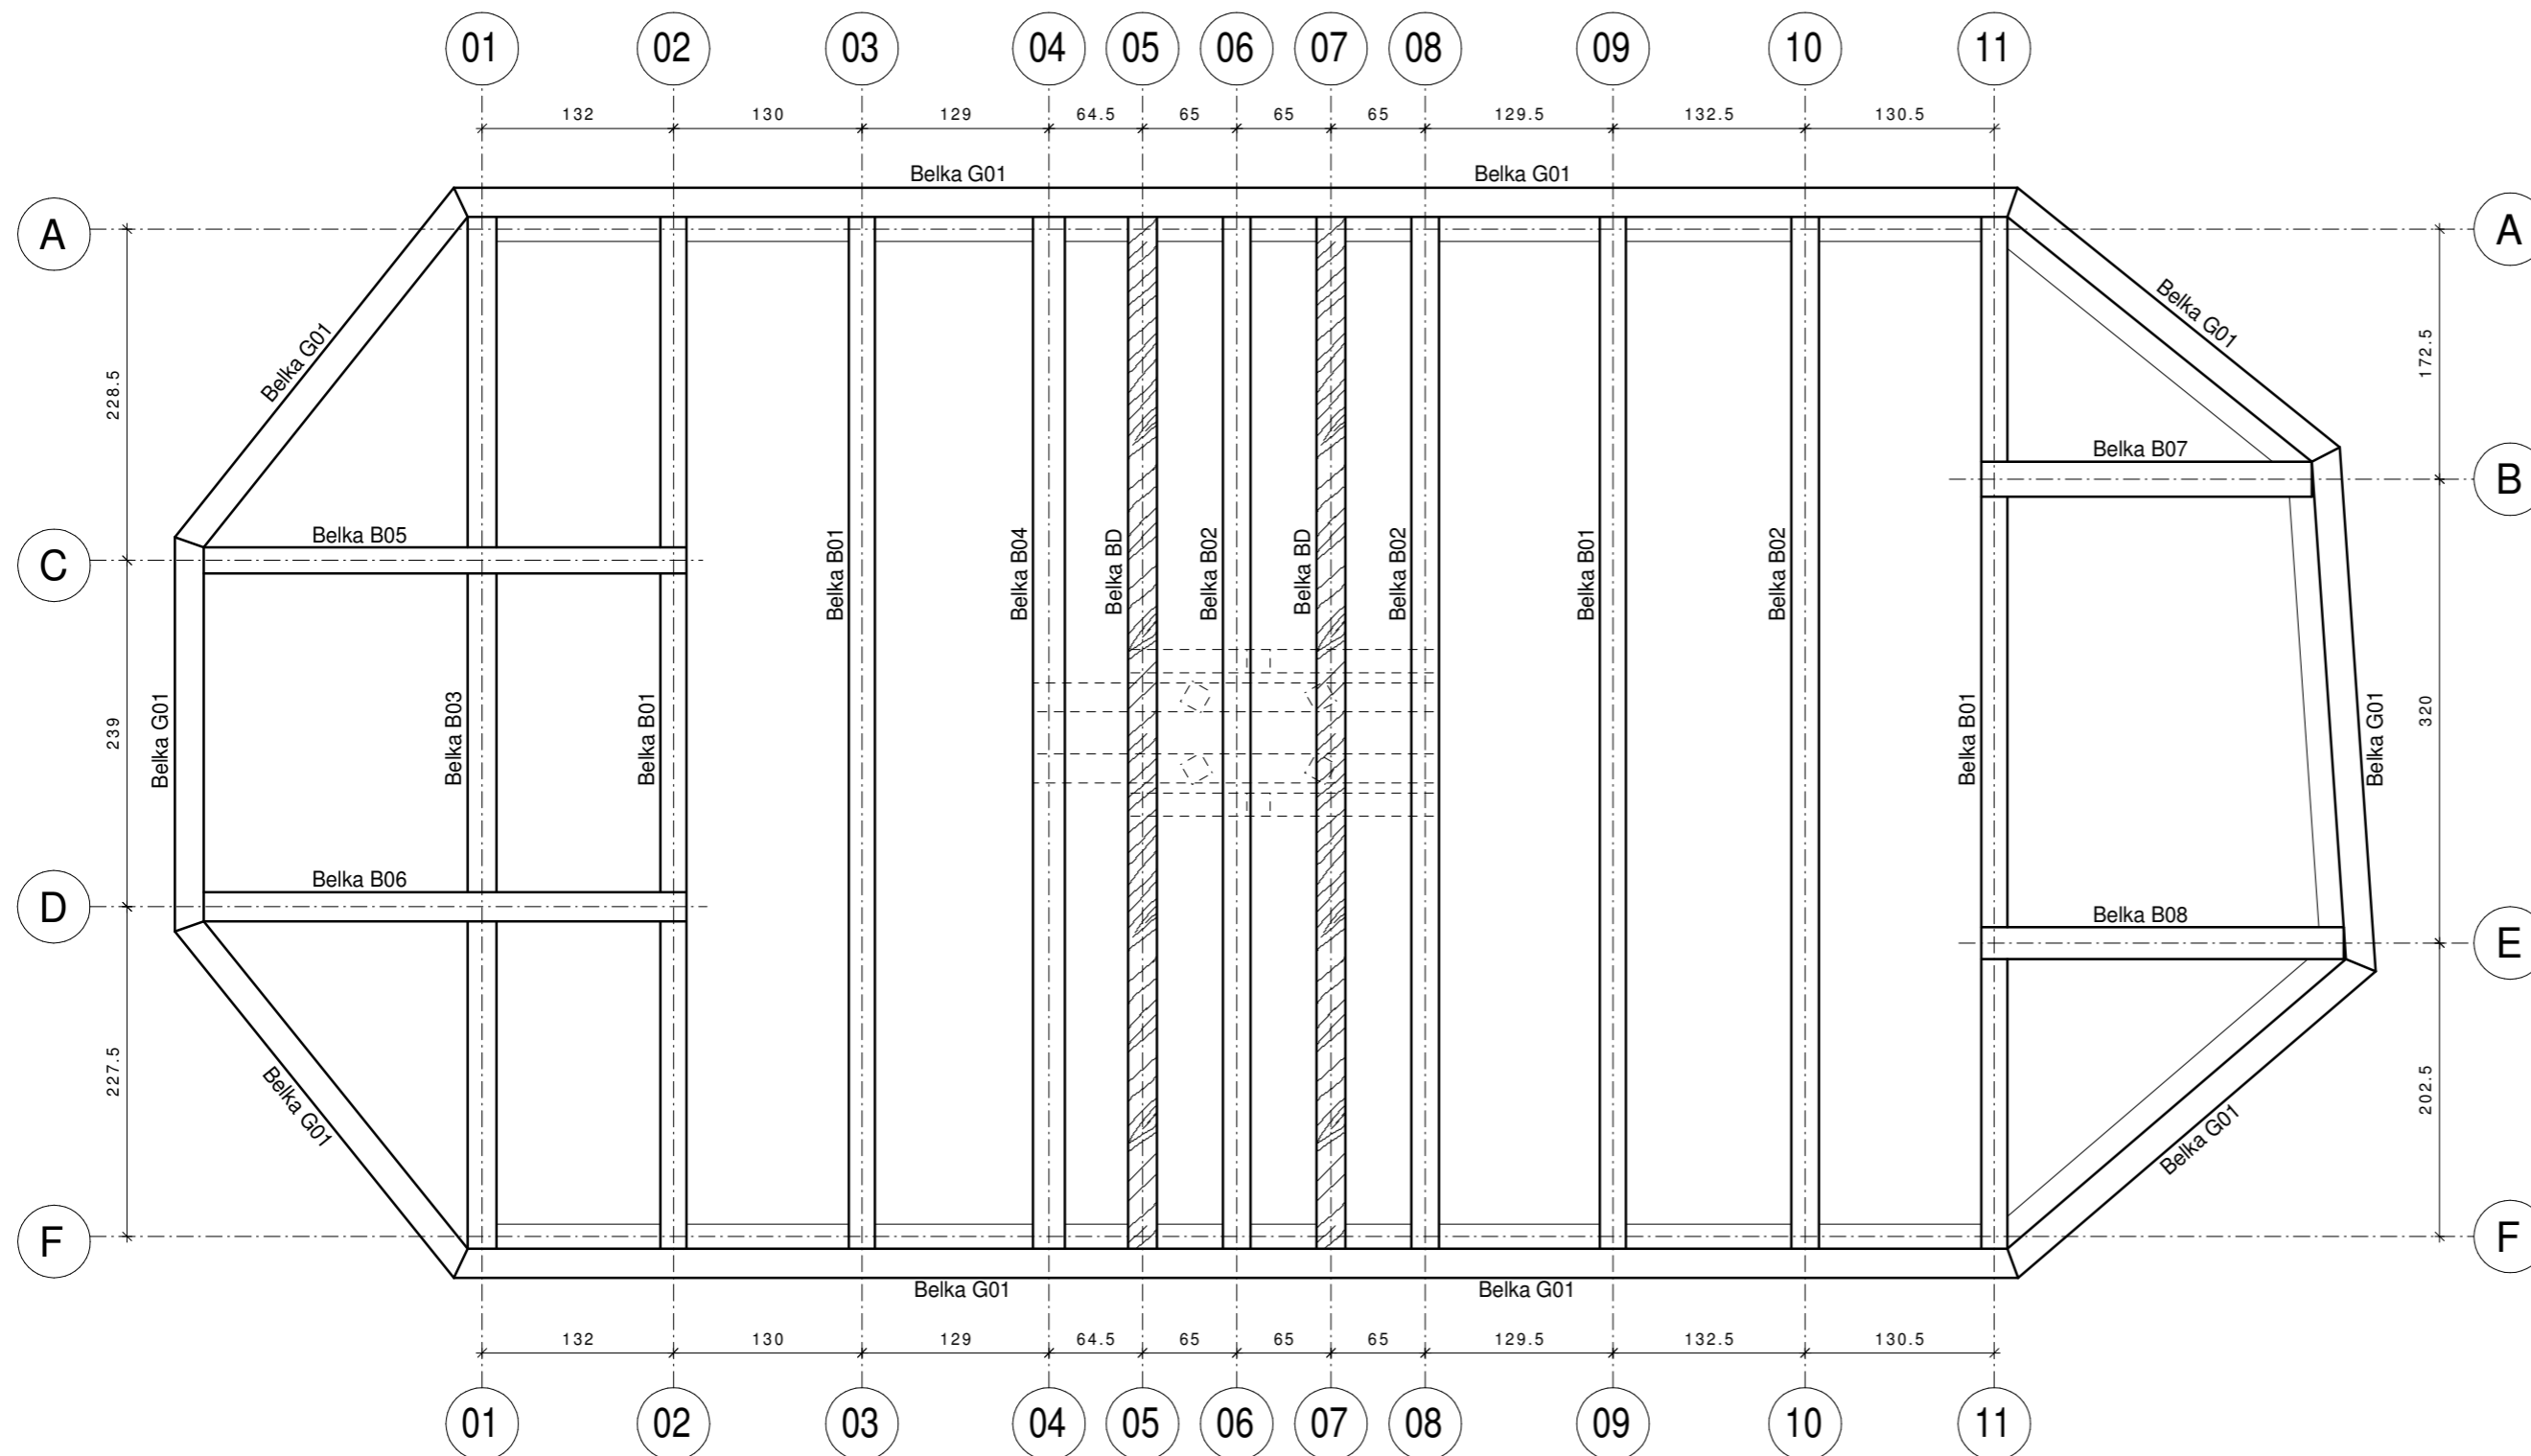
B01-B08 - istniejące belki stropowe, przeznaczone do naprawy (przyjęty, uśredniony stopień uszkodzenia belek - 30%)

G01 - belka gzymsowa przeznaczona do naprawy (przyjęty, uśredniony stopień uszkodzenia belki - 30%)

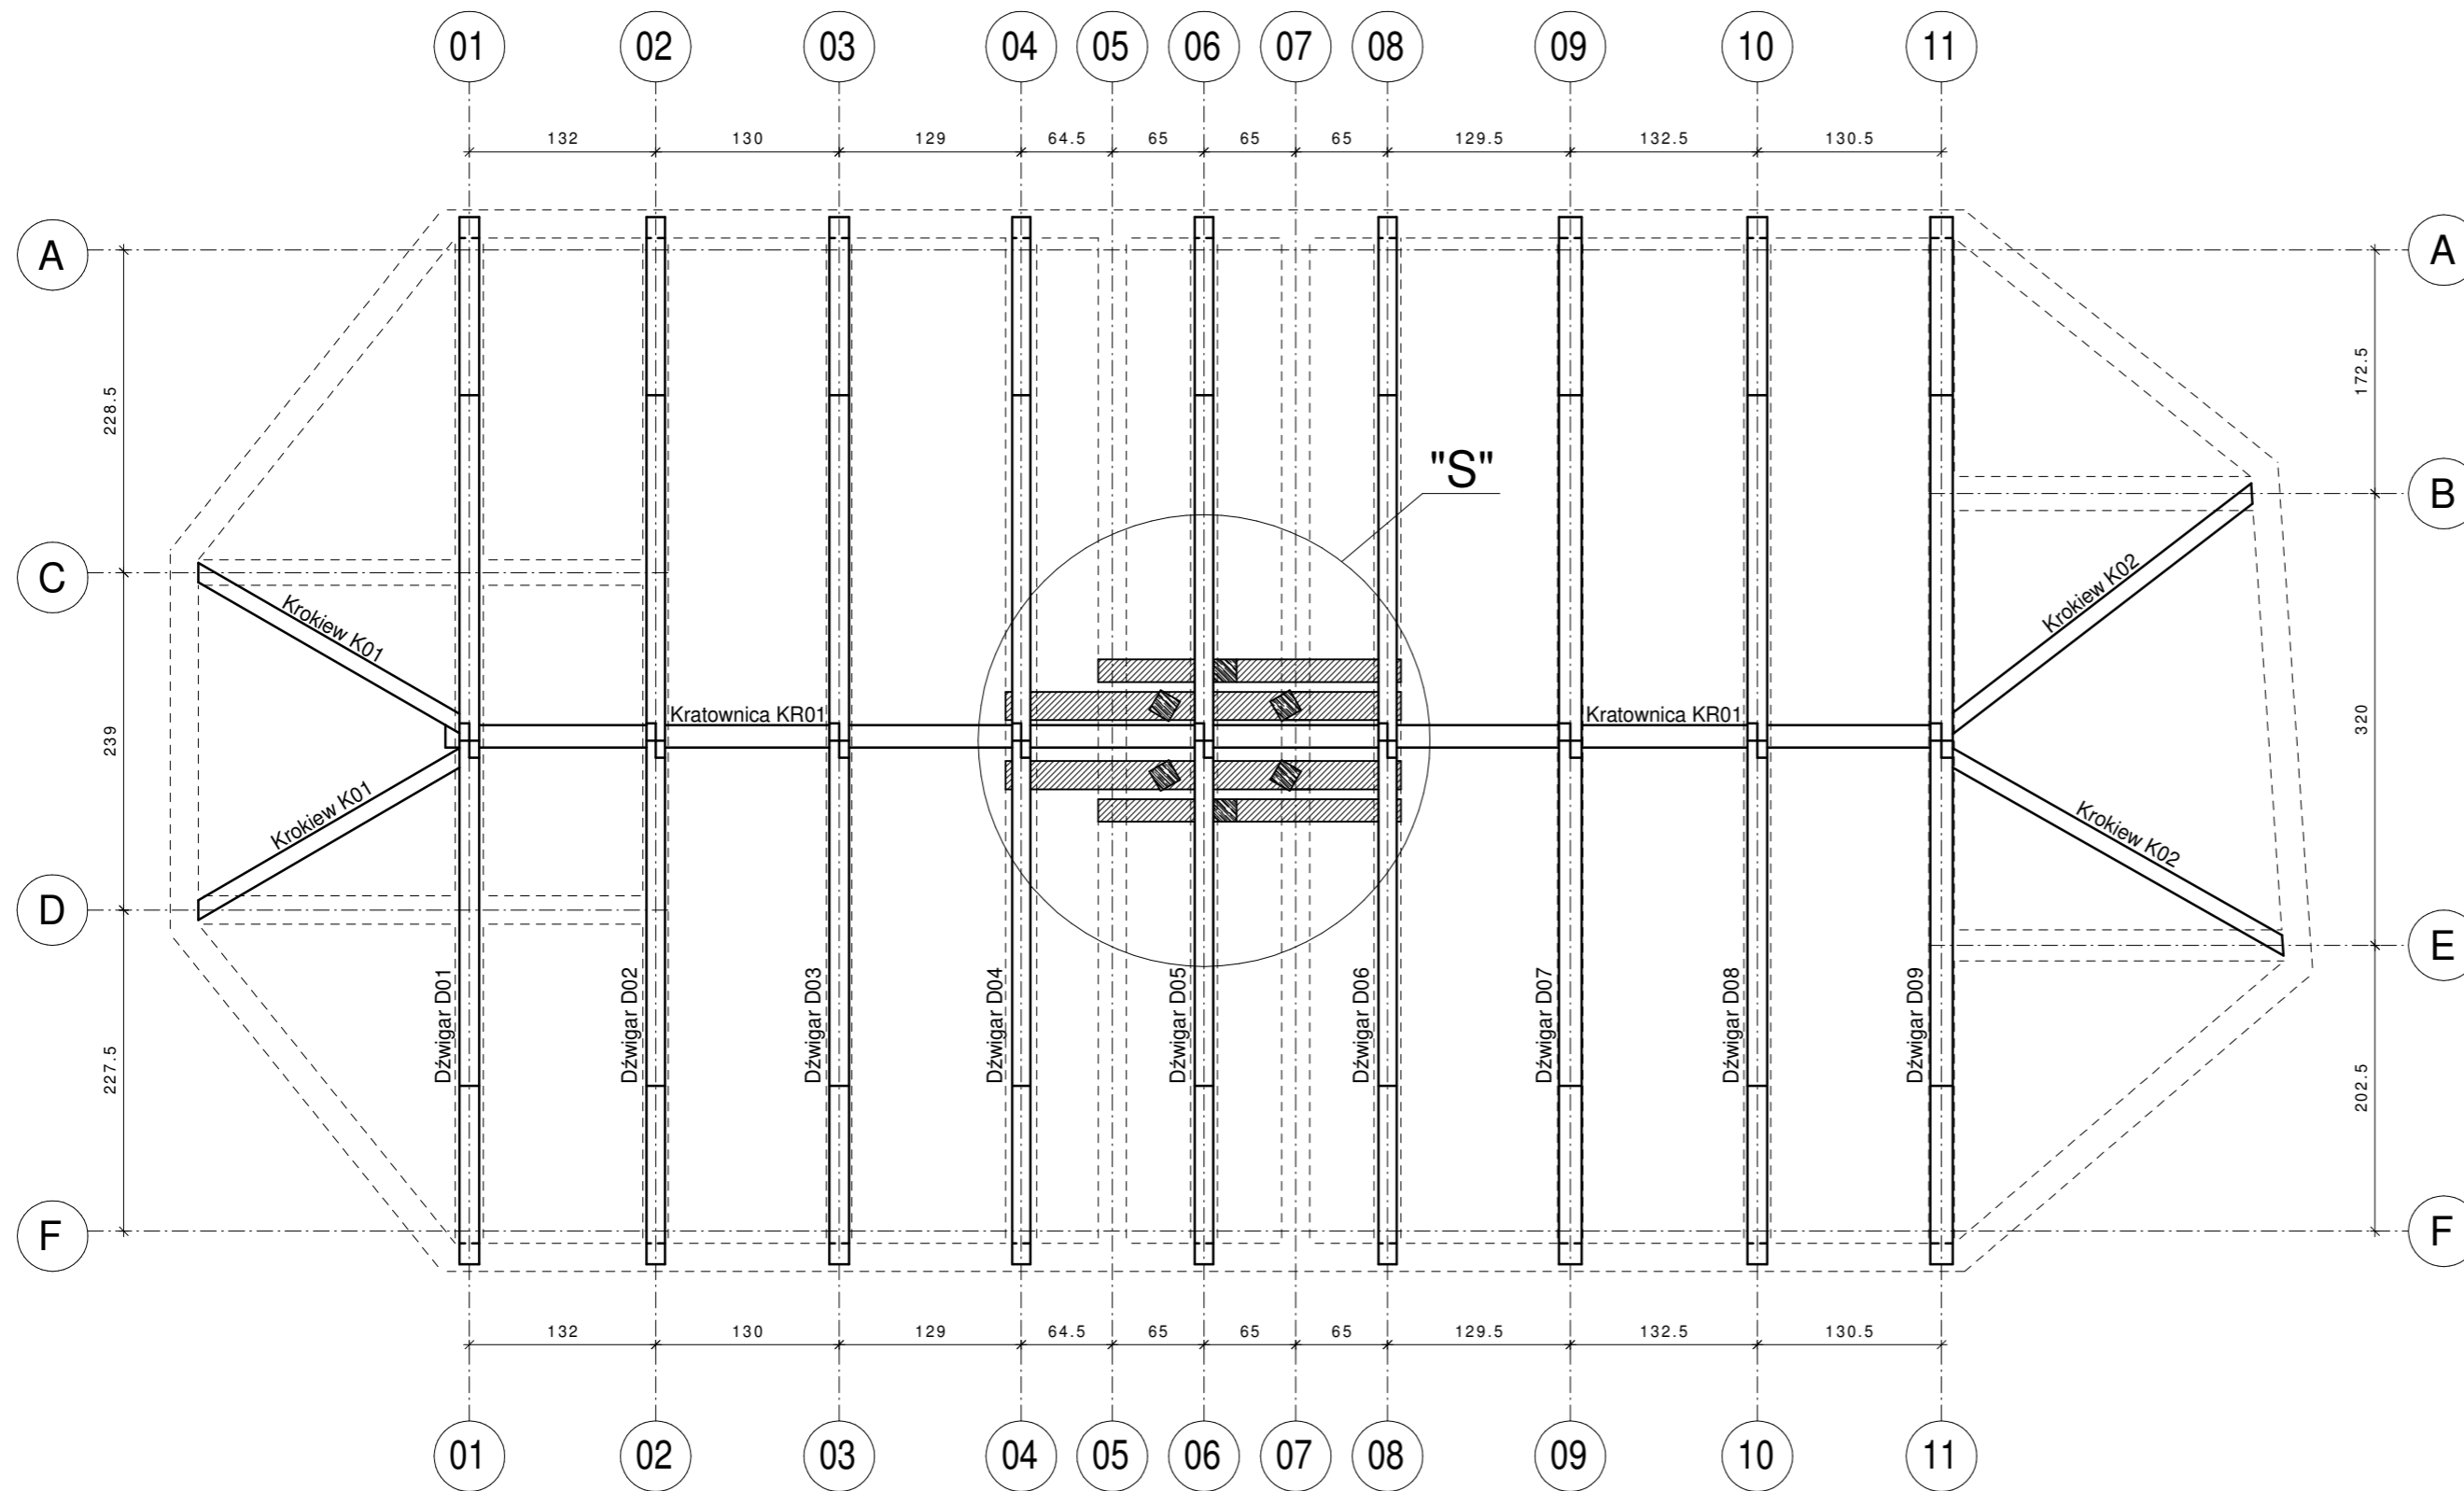
D01-D09 - istniejące dźwigary drewniane, przeznaczone do naprawy (przyjęty, uśredniony stopień uszkodzenia elementów dźwigarów - 50%)

K01, K02 - istniejące drewniane krokwie narożne, przeznaczone do naprawy (przyjęty, uśredniony stopień uszkodzenia krokwi ram - 50%)

KR - istniejąca drewniana kratownica, przeznaczone do naprawy (przyjęty, uśredniony stopień uszkodzenia kratownicy - 50%)

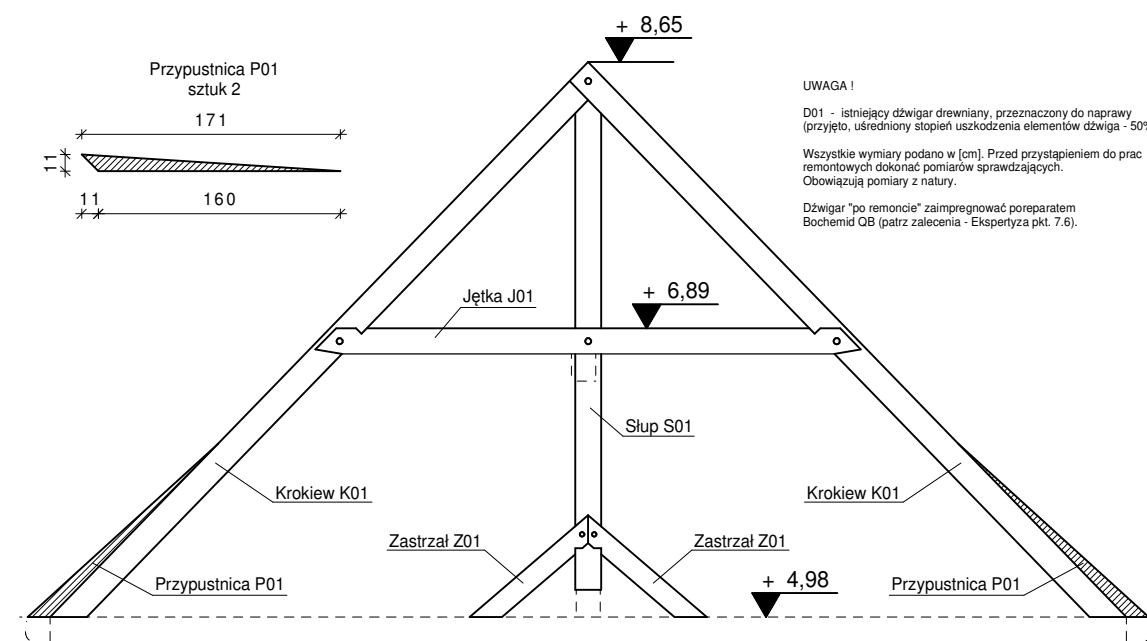
DŹWIGAR D01

UWAGA 1
D01 - istniejący dźwigar drewniany, przeznaczony do naprawy (przyjęto, uśredniony stopień uszkodzenia elementów dźwiga - 50%).
Wszystkie wymiary podano w [cm]. Przed przystąpieniem do prac remontowych dokonać pomiarów sprawdzających. Obowiązują pomiary z natury.
Dźwigar "po remoncie" zaimpregnować preparatem Bochemid QB (patrz załączenia - Ekspertyza pkt. 7.6).

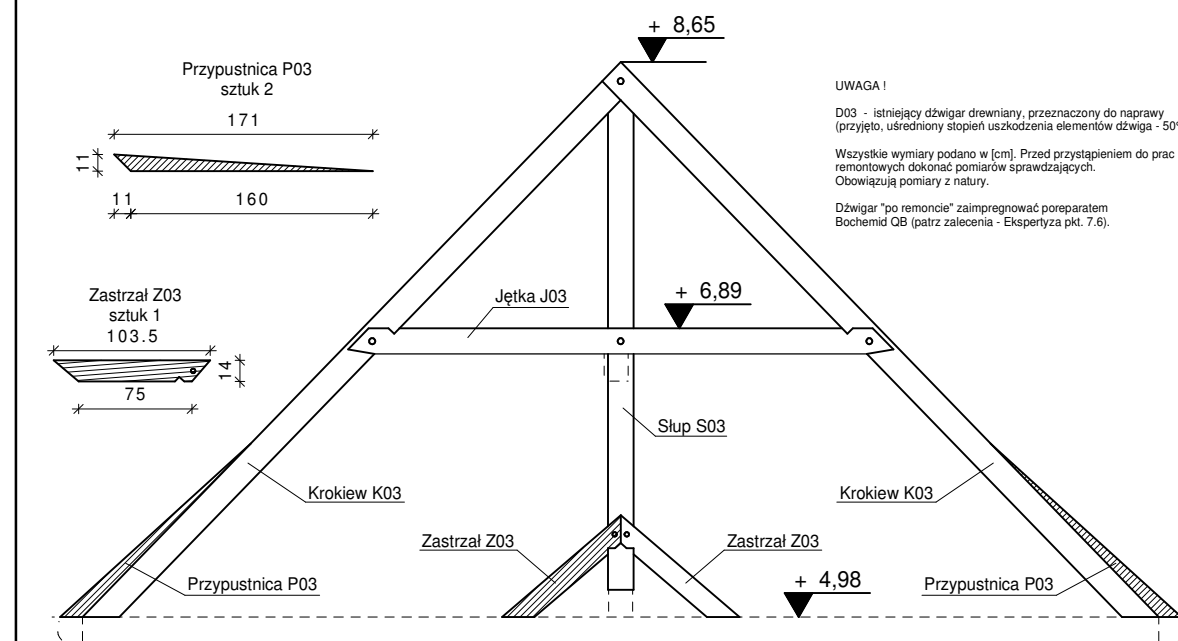
DŹWIGAR D03

UWAGA 1
D03 - istniejący dźwigar drewniany, przeznaczony do naprawy (przyjęto, uśredniony stopień uszkodzenia elementów dźwiga - 50%).
Wszystkie wymiary podano w [cm]. Przed przystąpieniem do prac remontowych dokonać pomiarów sprawdzających. Obowiązują pomiary z natury.
Dźwigar "po remoncie" zaimpregnować preparatem Bochemid QB (patrz załączenia - Ekspertyza pkt. 7.6).

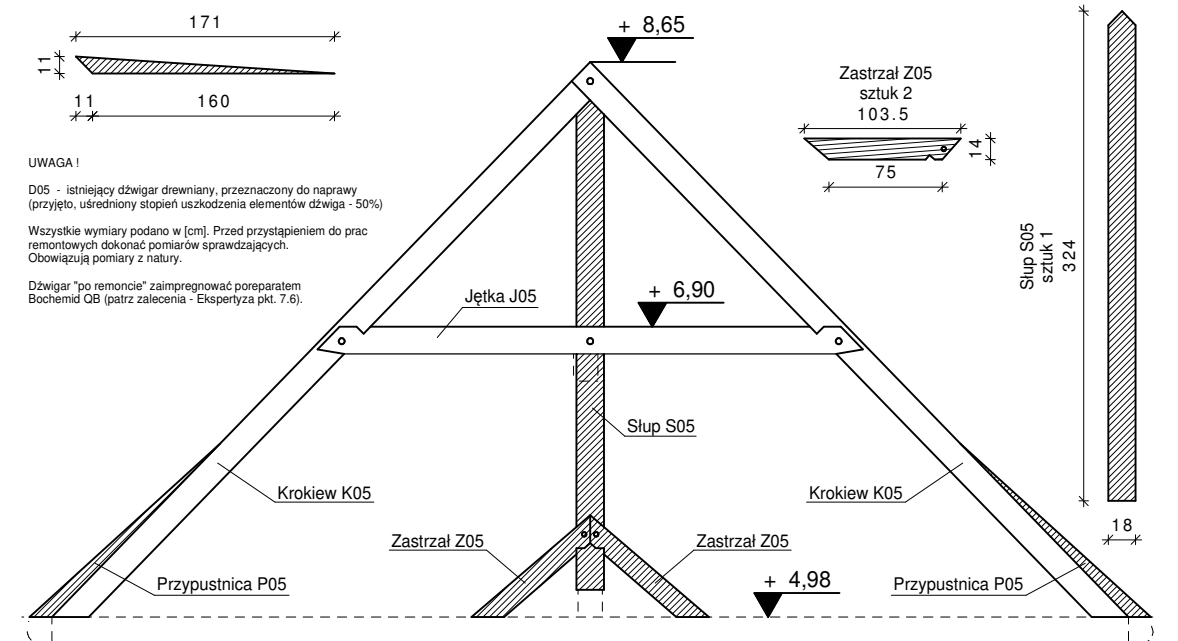
DŹWIGAR D05

UWAGA 1
D05 - istniejący dźwigar drewniany, przeznaczony do naprawy (przyjęto, uśredniony stopień uszkodzenia elementów dźwiga - 50%).
Wszystkie wymiary podano w [cm]. Przed przystąpieniem do prac remontowych dokonać pomiarów sprawdzających. Obowiązują pomiary z natury.
Dźwigar "po remoncie" zaimpregnować preparatem Bochemid QB (patrz załączenia - Ekspertyza pkt. 7.6).

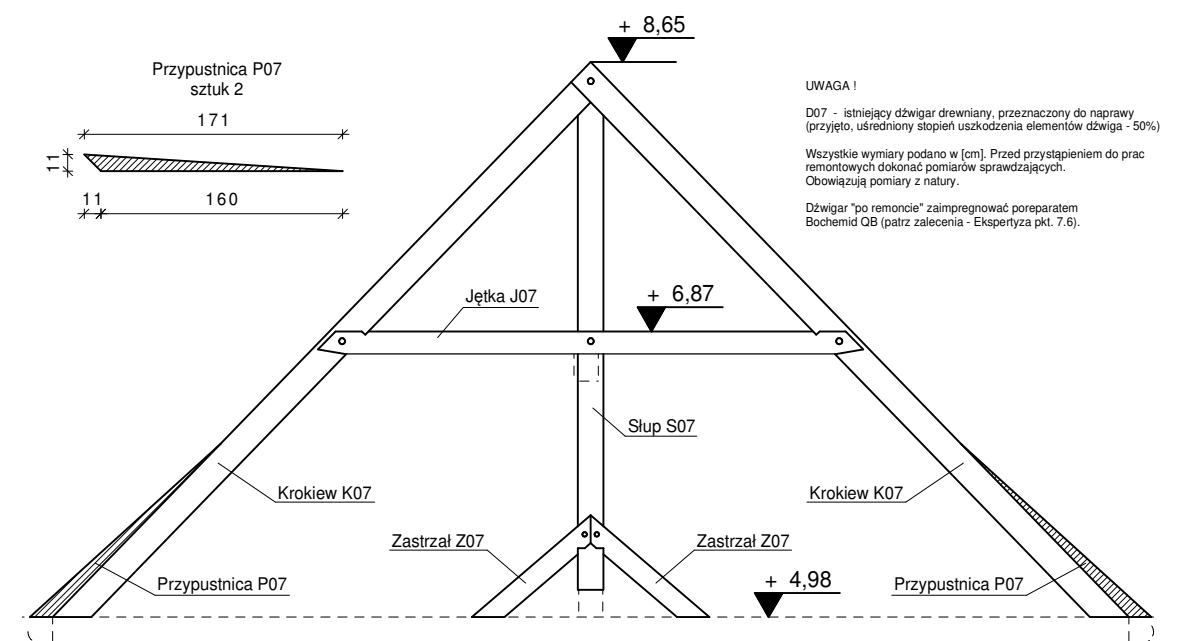
DŹWIGAR D07

UWAGA 1
D07 - istniejący dźwigar drewniany, przeznaczony do naprawy (przyjęto, uśredniony stopień uszkodzenia elementów dźwiga - 50%).
Wszystkie wymiary podano w [cm]. Przed przystąpieniem do prac remontowych dokonać pomiarów sprawdzających. Obowiązują pomiary z natury.
Dźwigar "po remoncie" zaimpregnować preparatem Bochemid QB (patrz załączenia - Ekspertyza pkt. 7.6).

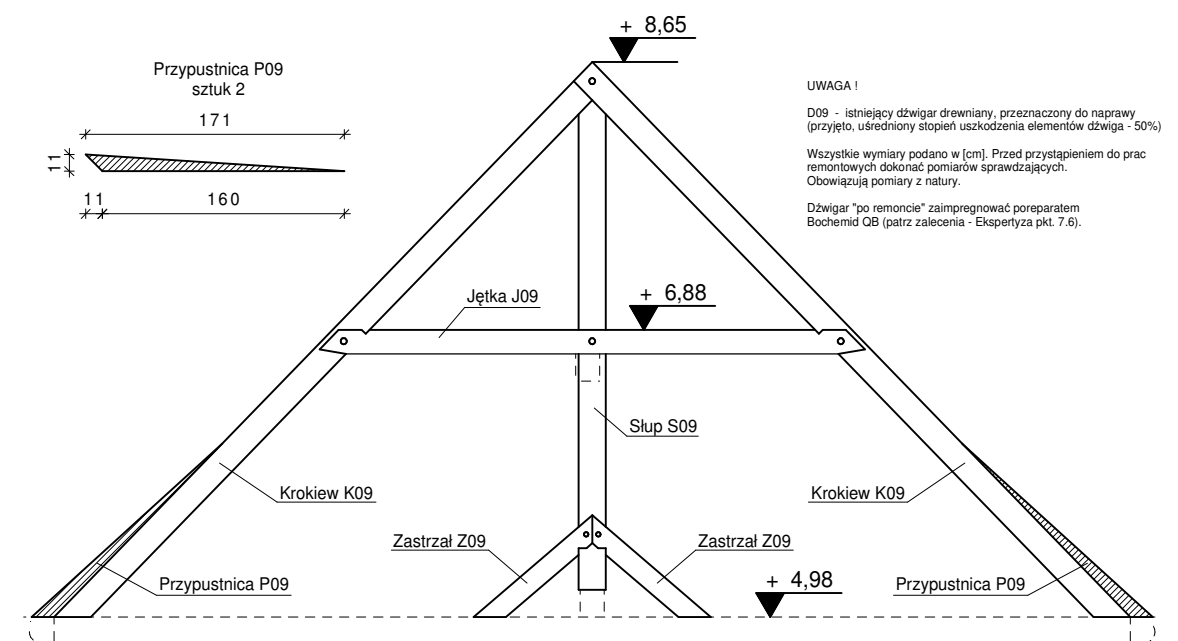
DŹWIGAR D09

UWAGA 1
D09 - istniejący dźwigar drewniany, przeznaczony do naprawy (przyjęto, uśredniony stopień uszkodzenia elementów dźwiga - 50%).
Wszystkie wymiary podano w [cm]. Przed przystąpieniem do prac remontowych dokonać pomiarów sprawdzających. Obowiązują pomiary z natury.
Dźwigar "po remoncie" zaimpregnować preparatem Bochemid QB (patrz załączenia - Ekspertyza pkt. 7.6).

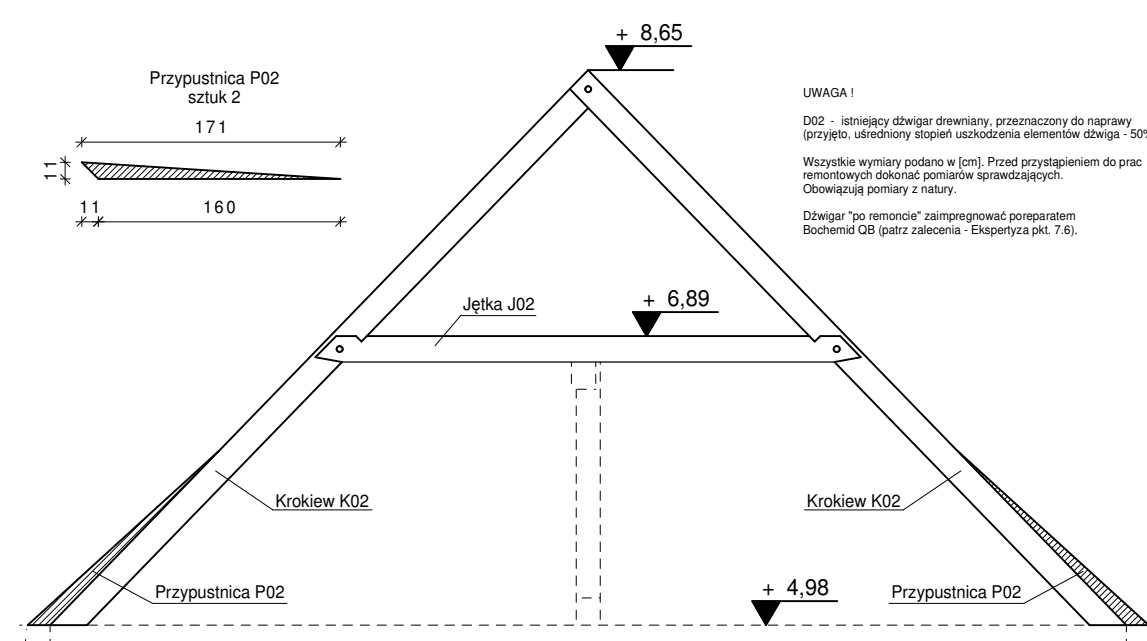
DŹWIGAR D02

UWAGA 1
D02 - istniejący dźwigar drewniany, przeznaczony do naprawy (przyjęto, uśredniony stopień uszkodzenia elementów dźwiga - 50%).
Wszystkie wymiary podano w [cm]. Przed przystąpieniem do prac remontowych dokonać pomiarów sprawdzających. Obowiązują pomiary z natury.
Dźwigar "po remoncie" zaimpregnować preparatem Bochemid QB (patrz załączenia - Ekspertyza pkt. 7.6).

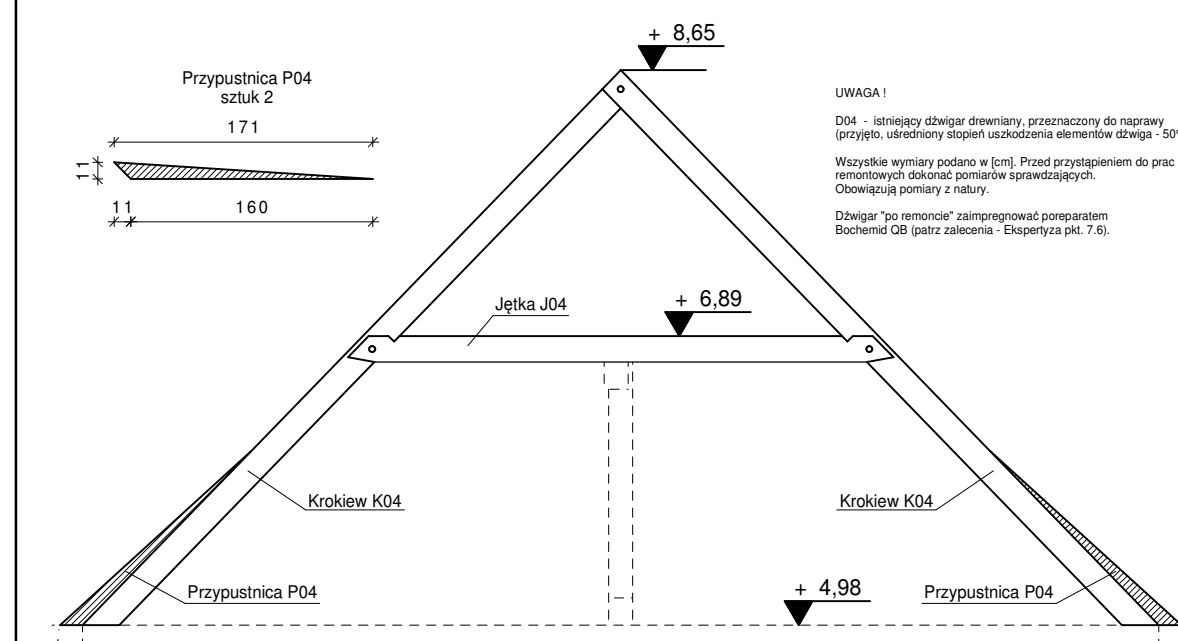
DŹWIGAR D04

UWAGA 1
D04 - istniejący dźwigar drewniany, przeznaczony do naprawy (przyjęto, uśredniony stopień uszkodzenia elementów dźwiga - 50%).
Wszystkie wymiary podano w [cm]. Przed przystąpieniem do prac remontowych dokonać pomiarów sprawdzających. Obowiązują pomiary z natury.
Dźwigar "po remoncie" zaimpregnować preparatem Bochemid QB (patrz załączenia - Ekspertyza pkt. 7.6).

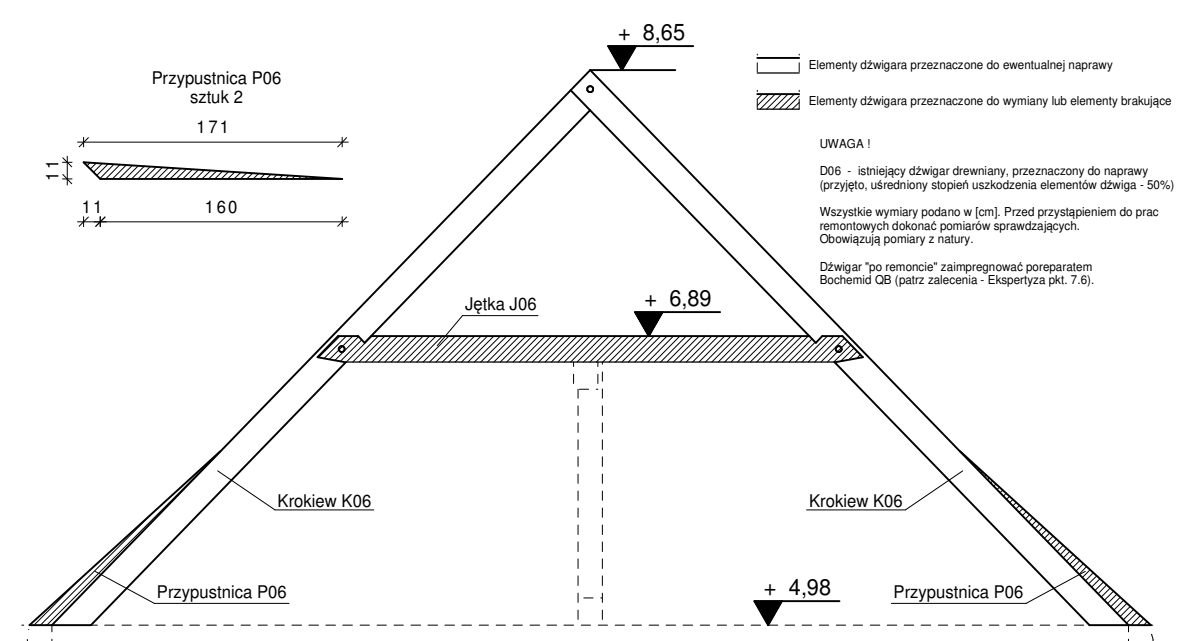
DŹWIGAR D06

UWAGA 1
D06 - istniejący dźwigar drewniany, przeznaczony do naprawy (przyjęto, uśredniony stopień uszkodzenia elementów dźwiga - 50%).
Wszystkie wymiary podano w [cm]. Przed przystąpieniem do prac remontowych dokonać pomiarów sprawdzających. Obowiązują pomiary z natury.
Dźwigar "po remoncie" zaimpregnować preparatem Bochemid QB (patrz załączenia - Ekspertyza pkt. 7.6).

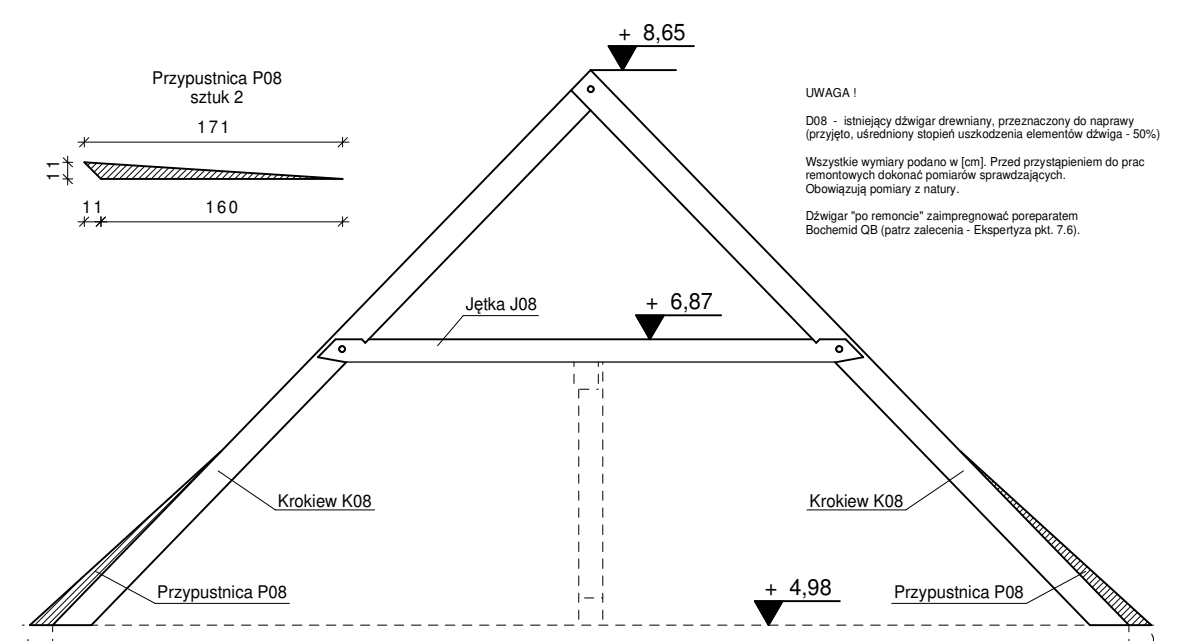
DŹWIGAR D08

UWAGA 1
D08 - istniejący dźwigar drewniany, przeznaczony do naprawy (przyjęto, uśredniony stopień uszkodzenia elementów dźwiga - 50%).
Wszystkie wymiary podano w [cm]. Przed przystąpieniem do prac remontowych dokonać pomiarów sprawdzających. Obowiązują pomiary z natury.
Dźwigar "po remoncie" zaimpregnować preparatem Bochemid QB (patrz załączenia - Ekspertyza pkt. 7.6).

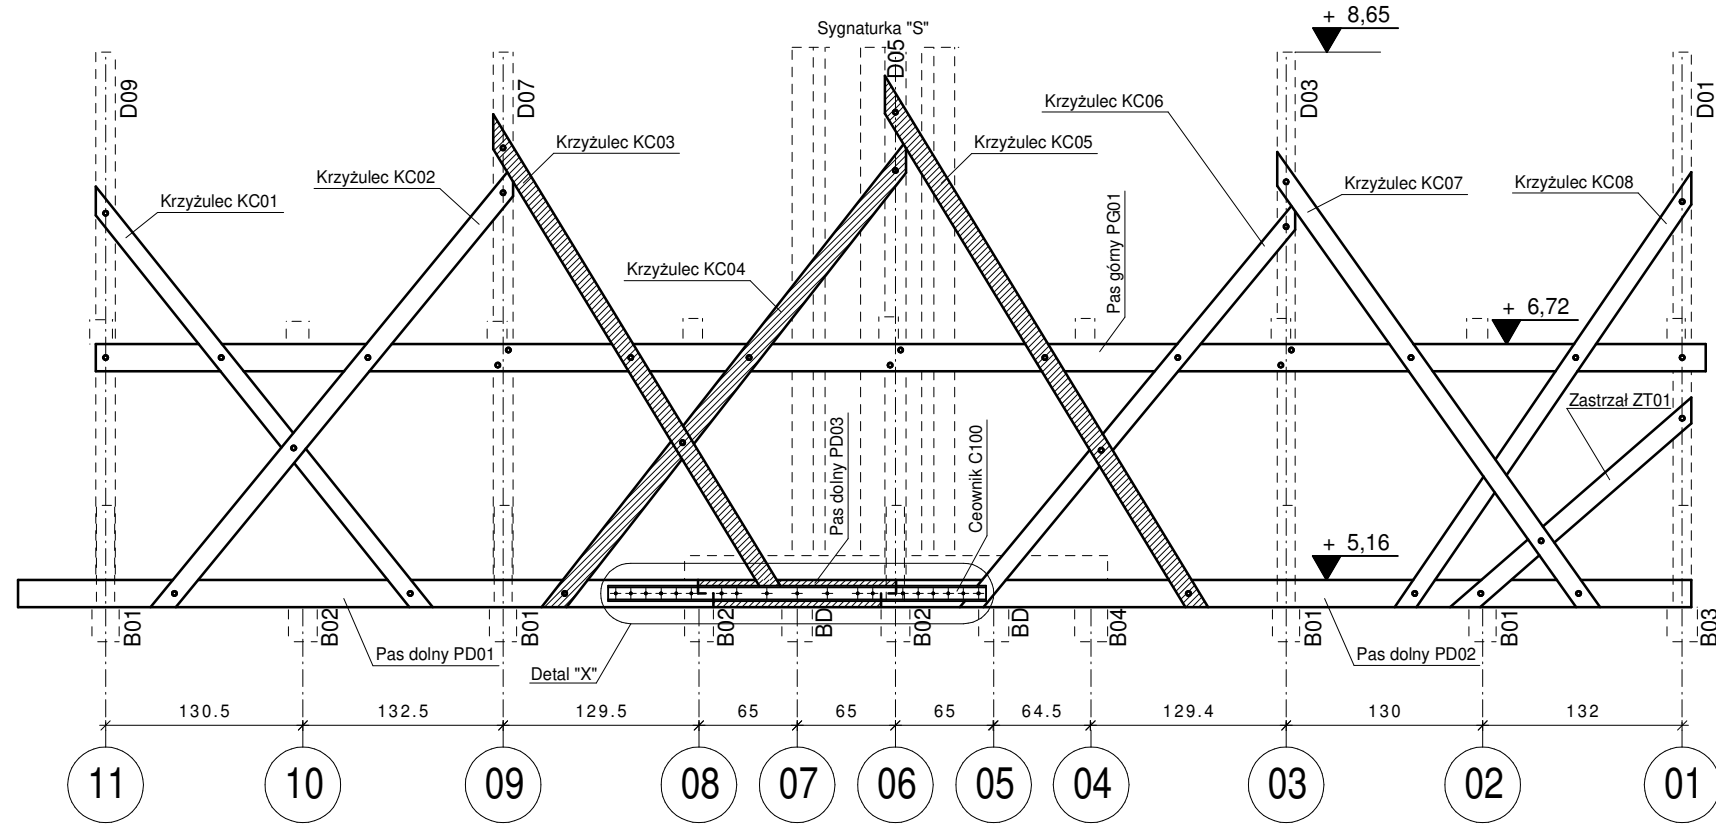
KRATOWNICA KR01 skala 1:50

UWAGA !
KR01 - istniejąca kratownica drewniana, przeznaczony do naprawy (przyjęto, uśredniony stopień uszkodzenia elementów kratownicy - 50%)

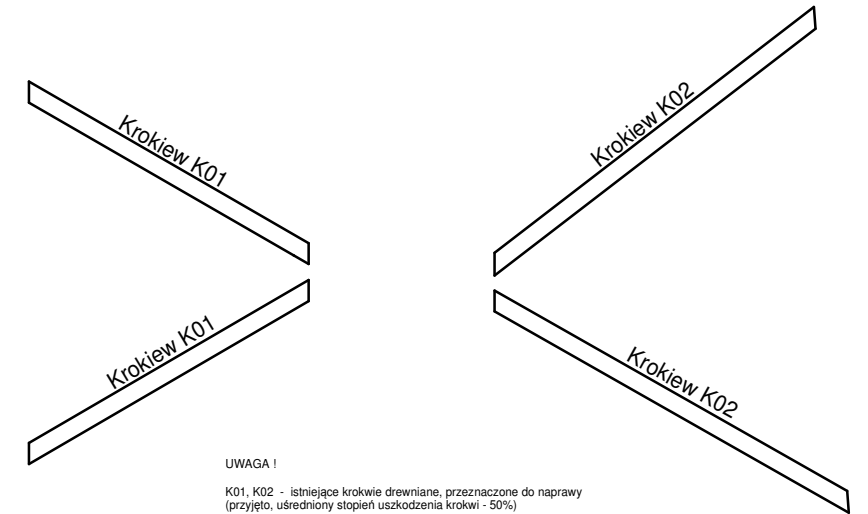
UWAGA !
K01, K02 - istniejące krokiew drewniane, przeznaczone do naprawy (przyjęto, uśredniony stopień uszkodzenia krokwi - 50%)
Wszystkie wymiary podano w [cm]. Przed przystąpieniem do prac remontowych dokonać pomiarów sprawdzających. Obowiązują pomiary z natury.
Krokiew "po remoncie" zaimpregnować porepreparatem Bochemid OB (patrz zalecenia - Ekspertyza pkt. 7.6).

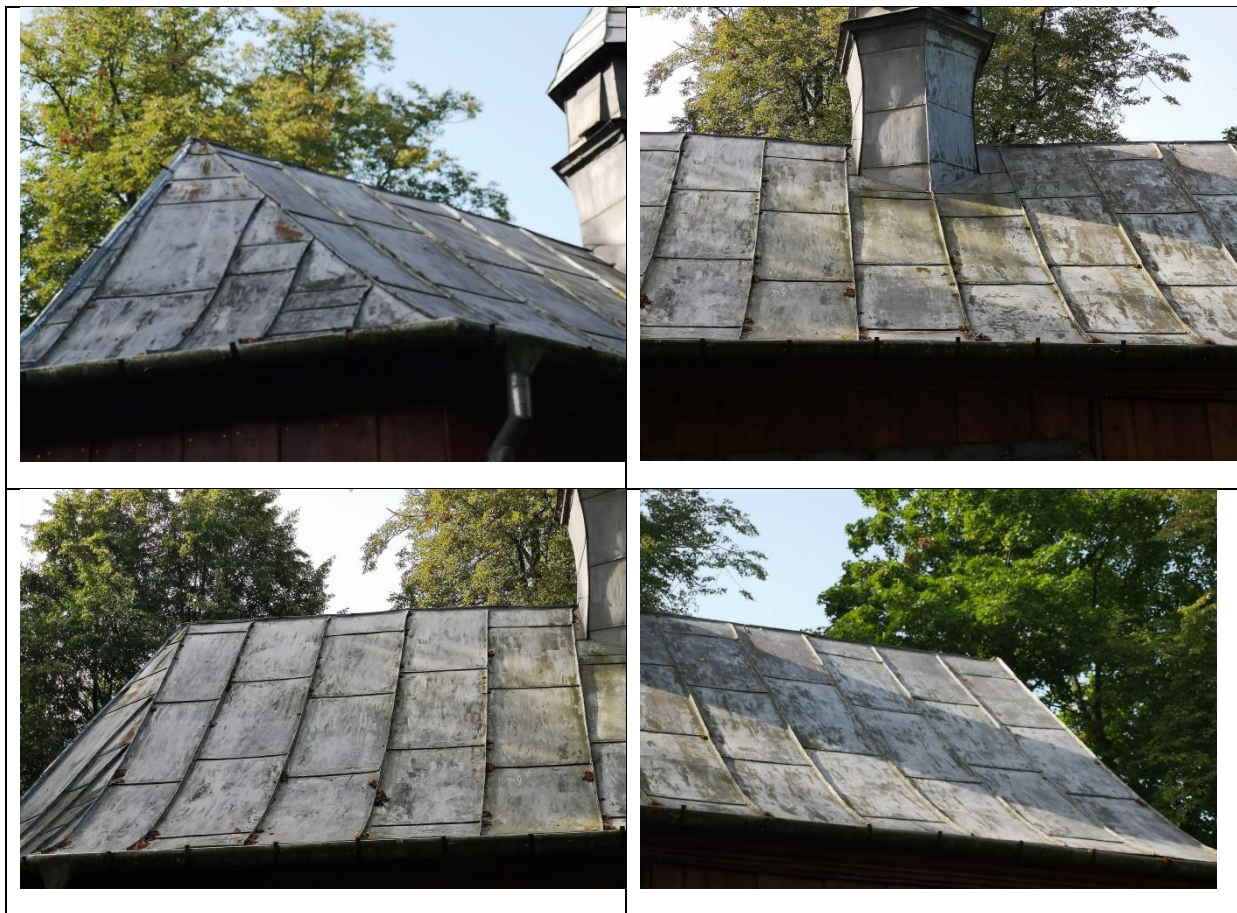
Stan pokrycia dachowego jest w chwili obecnej niedostateczny. W części wschodniej nad prezbiterium część pokrycia została wymieniona w ostatnim czasie na nową blachę stalową ocynkowaną. Pokrycie jest w wielu miejscach skorodowane i rozszczelnione na stykach, szczególnie w pobliżu sygnaturki. Pokrycie wymaga pilnej wymiany. Rodzaj nowego pokrycia należy ustalić z konserwatorem zabytków.

Na powyższych fotografiach przedstawiono stan pokrycia dachowego nad nawą kościoła: pokrycie rozszczelnione na stykach, skorodowane w wielu miejscach, źle położone, ze zbyt dużych arkuszy nad prezbiterium.

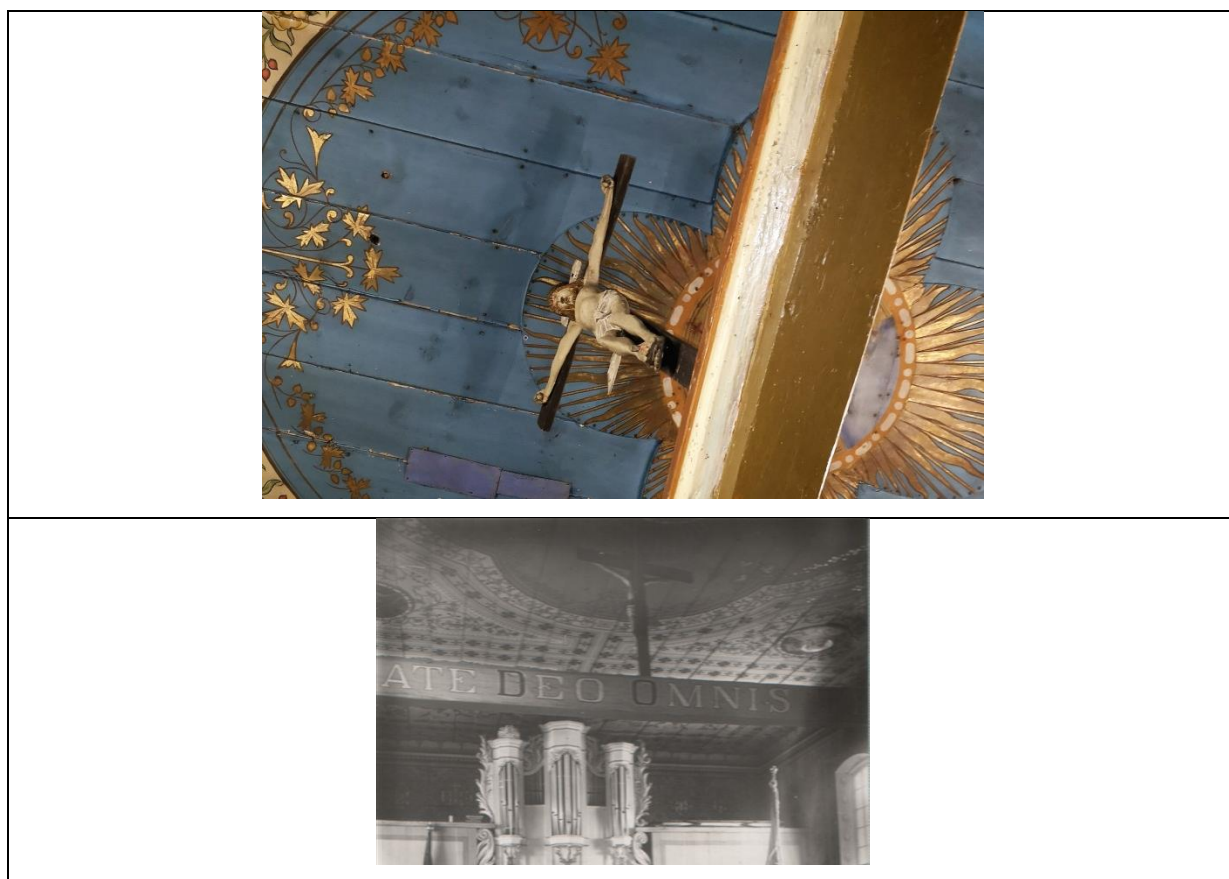
Stan techniczny więźby dachowej kościoła w Brwilnie uległ istotnemu pogorszeniu od ostatnich oględzin przeprowadzonych w 2006 roku. Najbardziej newralgicznym miejscem z uwagi na możliwość powstania poważnych uszkodzeń jest miejsce oparcia sygnaturki kościoła na belkach stropowych. Sposób oparcia sygnaturki na trzech krzyżujących się belkach podwalinowych był od początku nieprawidłowy i prowadził do przeciążenia belki w osi 6. Na skutek wieloletnich przecieków wód opadowych w pobliżu sygnaturki w jej belkach podwalinowych rozwinął się grzyb domowy właściwy, który całkowicie uszkodził podwalinę na kierunku północ – południe. Ciężar sygnaturki, wynoszący około 1 tony, z trzech belek przeniósł się zasadniczo na dwie belki w osi 5 i 6, z czego większość ciężaru obciąża belkę w osi 6. O skali ugięcia stropu świadczą zdjęcia poniżej:

Fot.5.1.i 5.2. W 1930 roku krucyfiks stał prosto na belce tęczowej, dziś jest pochylony pod kątem około 70 stopni.

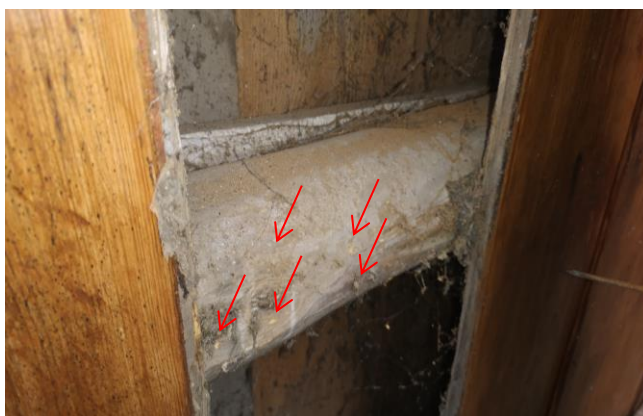
Ocena stanu technicznego konstrukcji kruchty południowej była bardzo utrudniona ze względu na brak dostępu. Na podstawie wykonanej odkrywki desek szalunku zewnętrznego (fot.5.3.) stwierdzono ogólne porażenie przez owady (*Hylotrupes bajulus*) elementów konstrukcji szkieletowej ścian

Fot.5.3. Belka poprzeczna szkieletowej konstrukcji ściany – aktywny proces żerowania owadów; ubytki do 50% przekroju; strzałkami oznaczono otwory wylotowe, z których wysypuje się mączka

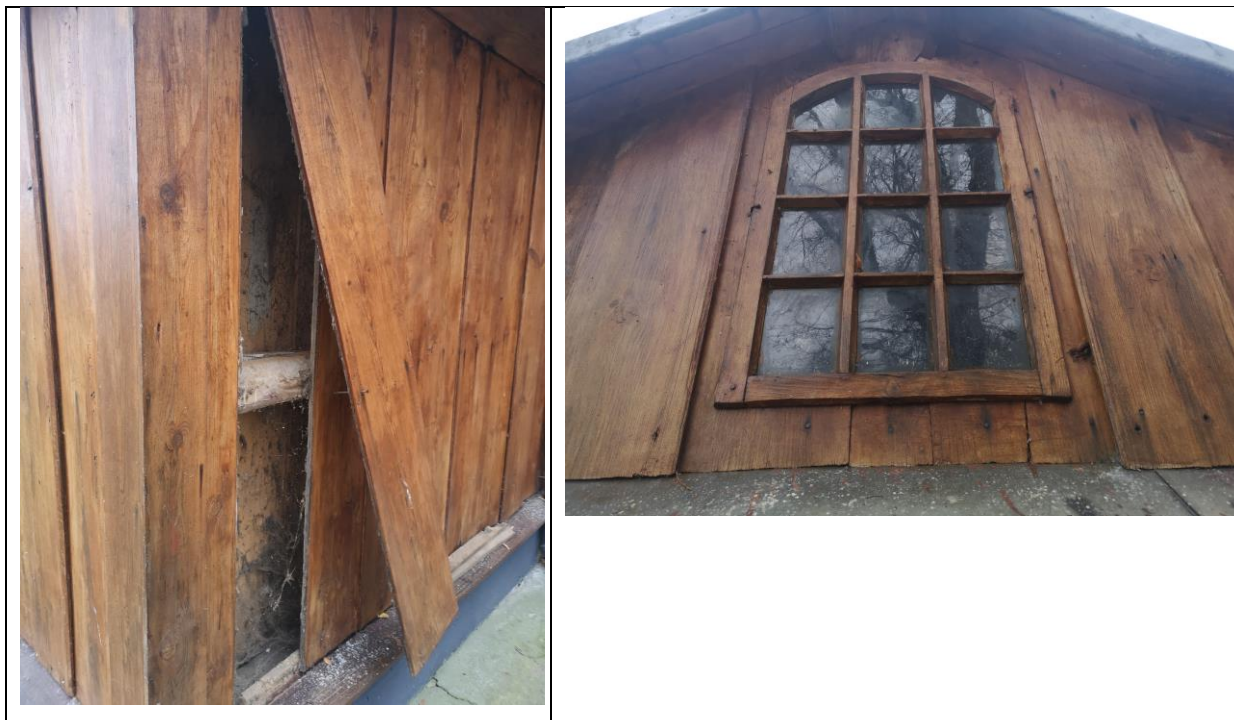
Fot.5.4. Miejsce wykonania odkrywki ściany szkieletowej.

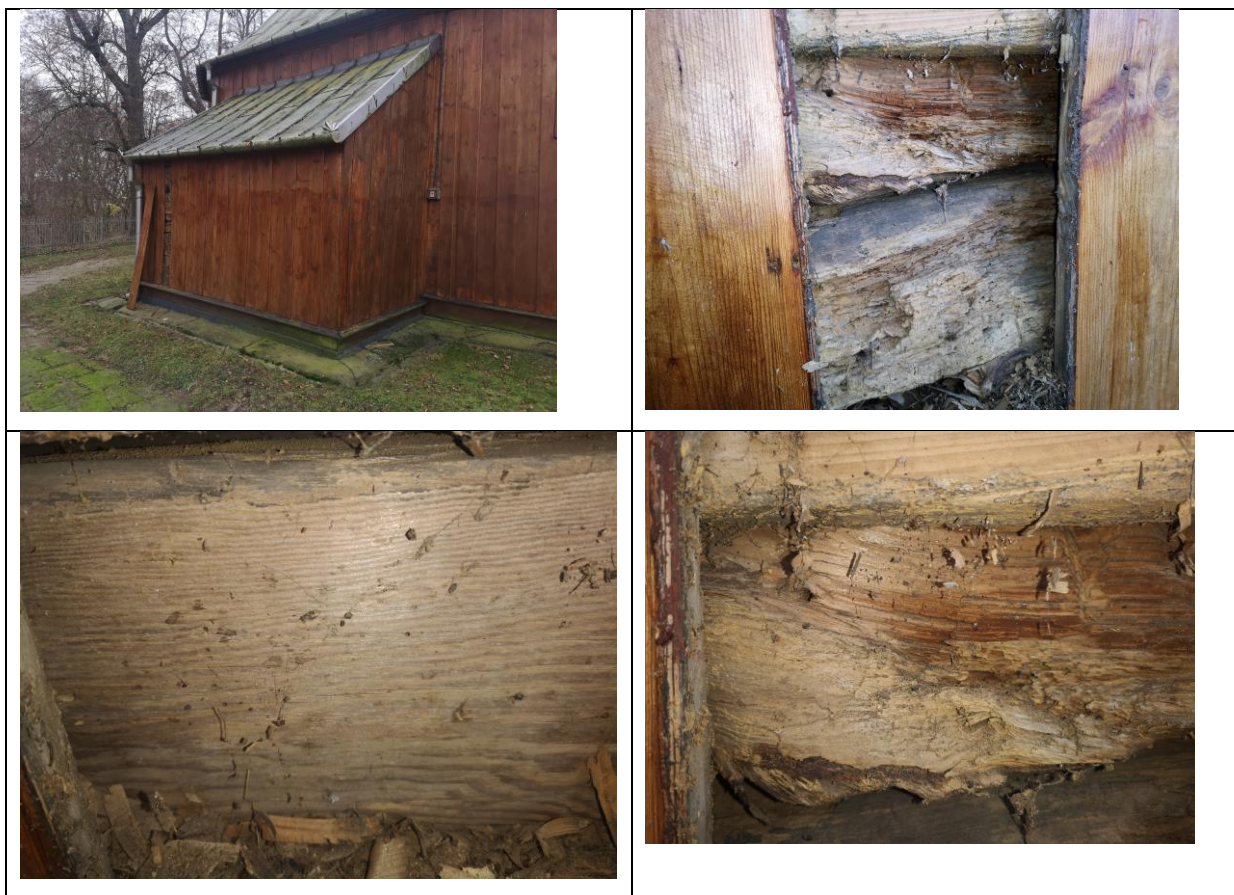
Zakrystia przylegająca do nawy kościoła od strony północnej posiada ściany wykonane z bali drewnianych połączonych na zręby. Bale w wykonanej odkrywce są wykonane z drewna sosnowego. W trakcie ostatniego remontu szalunku zewnętrznego konstrukcja ścian nie została naprawiona, ani zaimpregnowana. Udało się odsunąć jedną deskę w ścianie północnej zakrystii. Wykonanej odkrywce bale ścienne są porażone zarówno przez grzyby domowe, jak i owady szkodniki drewna.

Fot.5.6-5.9 Miejsce wykonania odkrywki ściany zakrystii; widok bali ściennych porażonych przez grzyb domowy biały, spuszczała i grzyb domowy właściwy

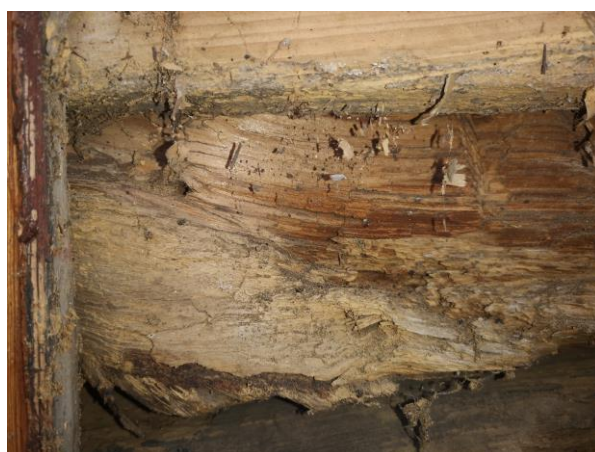
Fot.5.10 Belka ściany nad podwaliną porażona przez grzyb słupowy. Porażenie biologiczne ścian zakrystii ma charakter ogólny. Ściany zakrystii kwalifikują się do całkowitej wymiany. Wieżba dachowa niedostępna, ale ze względu na widoczne zapadliska połaci należy zakwalifikować ją do wymiany.
