DECYZJA nr 1081 /2022

remont kościoła (wpisanego do rejestru zabytków dawnego województwa płockiego pod nr: 132/542/62, data wpisania 30.03.1962r.), na działce nr ewid. 90/1 położonej w obrębie ewid. 0007 Brwilno, gm. Stara Biała, w pow. płockim, o parametrach technicznych określonych w zatwierdzonych ww. projektach, wg stanu z dnia wydania niniejszej decyzji i stanowiących jej integralną część,

Ekspertyza techniczna

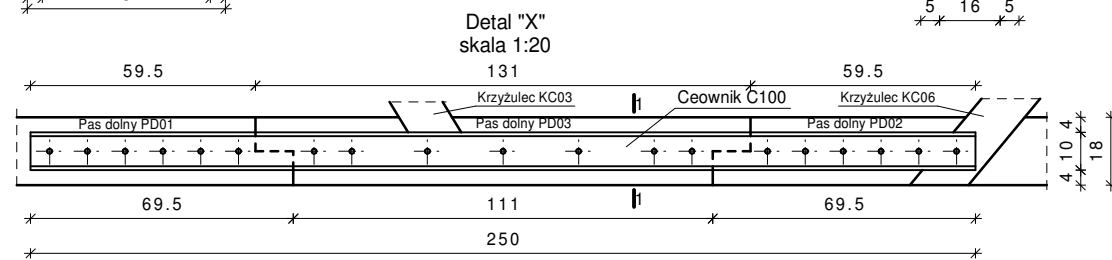
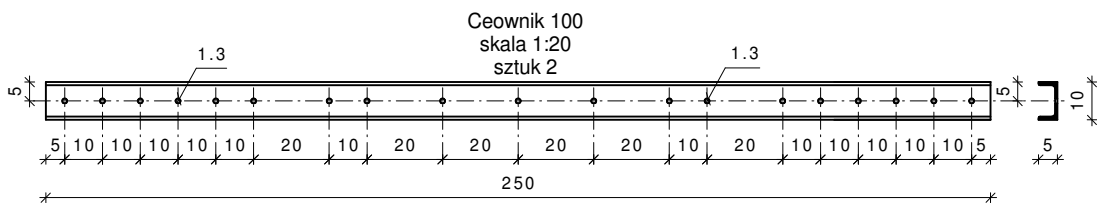
KRATOWNICA KR01 skala 1:50

UWAGA !
KR01 - istniejąca kratownica drewniana, przeznaczony do naprawy (przyjęto, uśredniony stopień uszkodzenia elementów kratownicy - 50%)

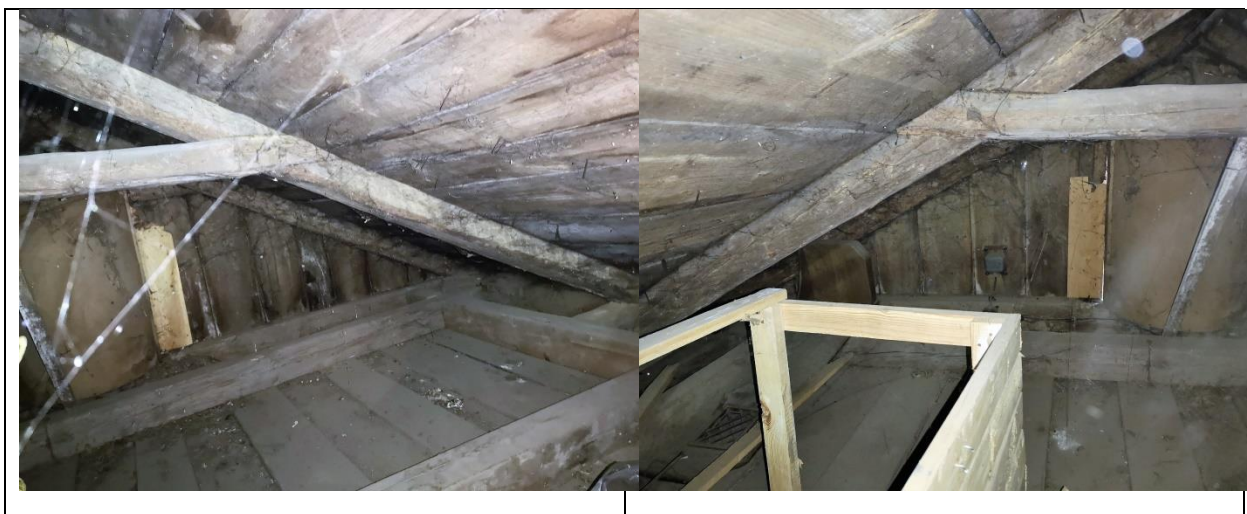
Ściany wykonane są w układzie szkieletowymi i pokryte deską szalunkową. Konstrukcja kruchty jest trwale odkształcona. Elementy więźby dachowej typu jętkowego wykonano z drewna słabej jakości. Wszystkie

Deski poszycia noszą ślady licznych zacieków. Belki stropowe miejscami zawilgocone bez widocznych oznak korozji biologicznej. Ubytki spowodowane żerowaniem owadów w krokwiach i jętkach osiagają miejscami 40%. Konstrukcja więźby kruchty zachodniej wymaga wymiany. Kilkanaście lat temu wykonano renowację szalunku zewnętrznego ścian kościoła i kruchty. Niestety brak jest udokumentowanej oceny stanu konstrukcji szkieletowej ścian obu krucht i zakrystii. Ze względu na wyraźnie widoczne deformacje ścian kruchty zachodniej przy okazji najbliższego remontu kapitalnego zalecane jest odbudowanie lub naprawienie elementów szkieletu konstrukcyjnego.

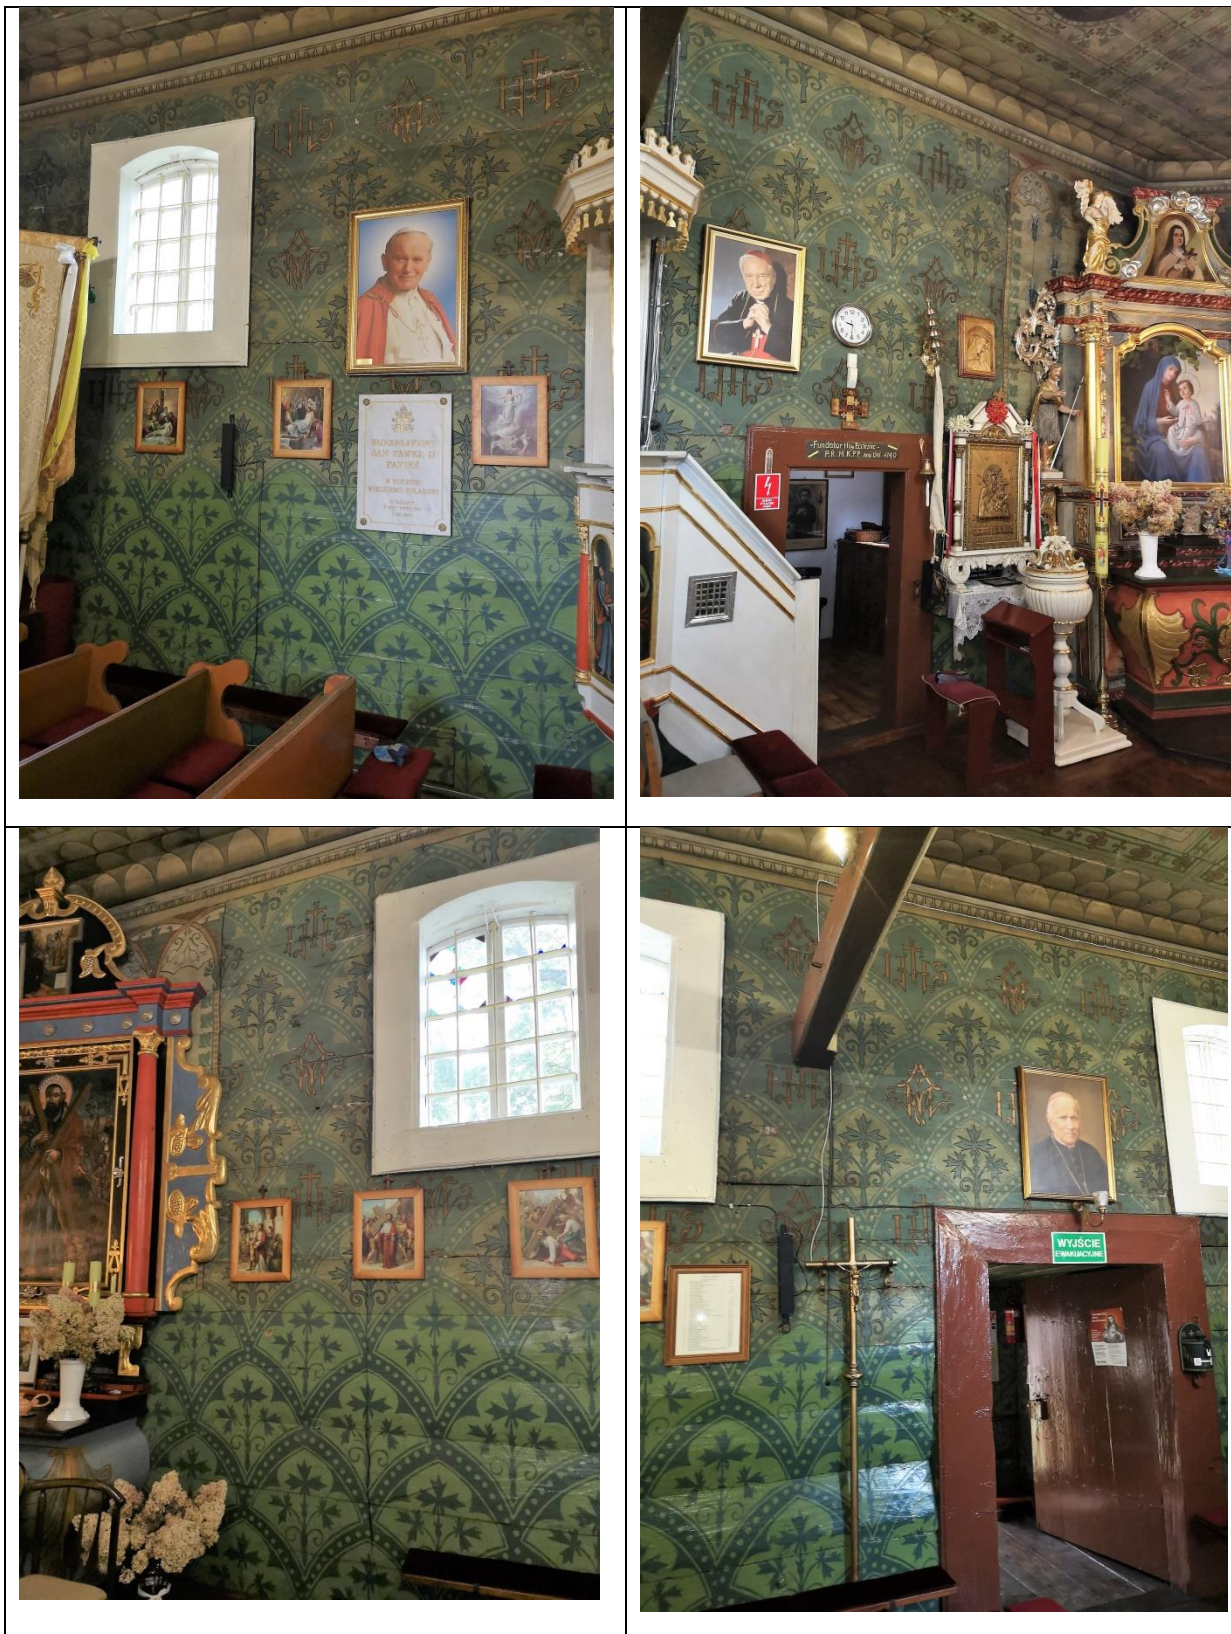
Konstrukcja ścian wykonana z bali modrzewiowych jest w chwili obecnej w dobrym stanie technicznym. Niestety w trakcie renowacji szalunku zewnętrznego przeprowadzonej kilkanaście lat temu brak jest udokumentowanej oceny stanu konstrukcji ścian kościoła. Od strony wewnętrznej stan udokumentowany fotograficznie w 2006 roku nie różni się od stanu obecnego. Na poniższych fotografiach przedstawiono stan ścian drewnianych nawy od strony wewnętrznej.

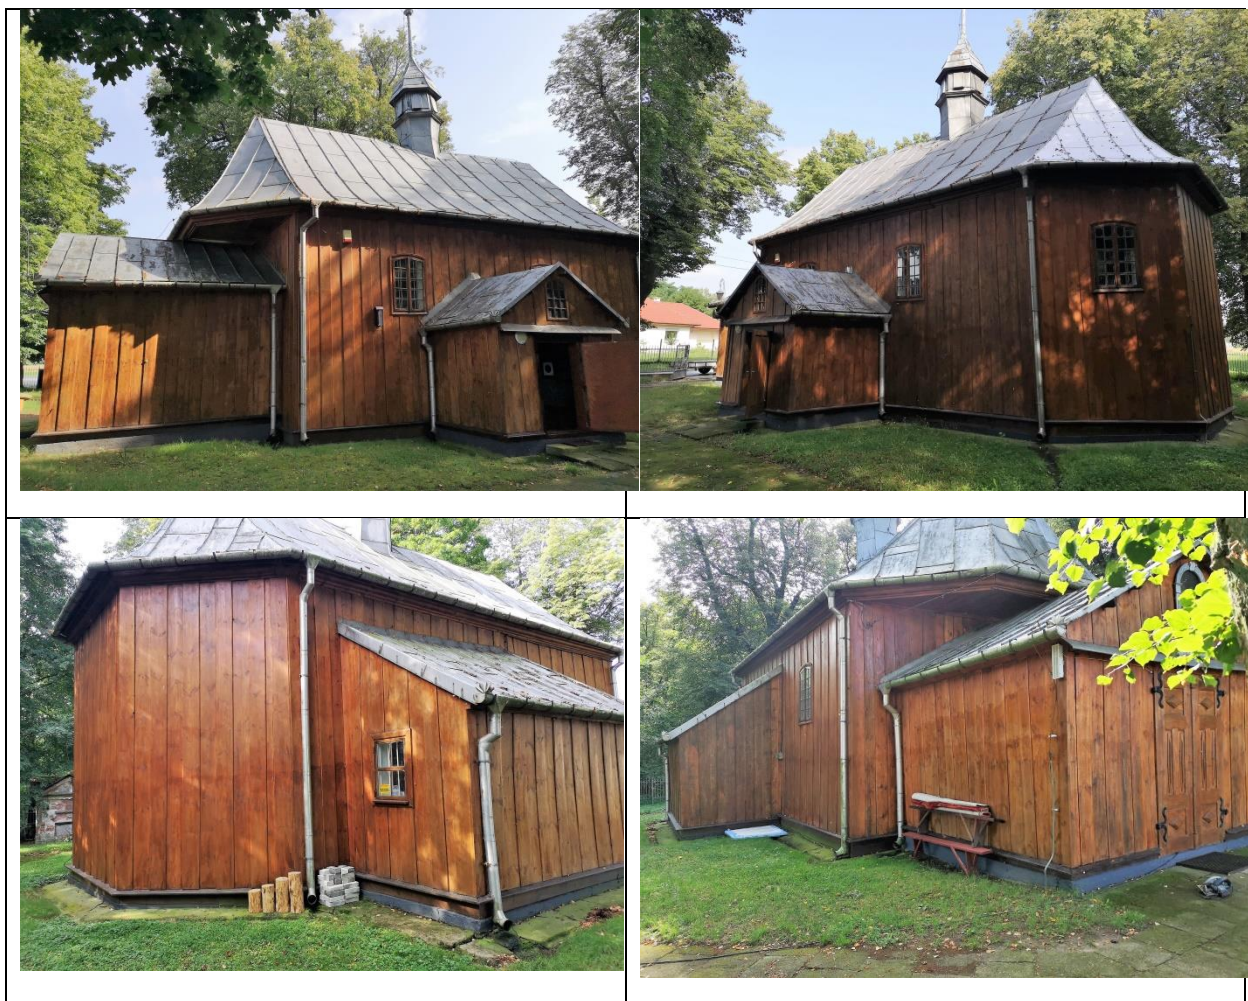
Najmniej trwałym elementem ścian jest belka podwalinowa, która w trakcie prawie trzystu letniej historii kościoła była wielokrotnie wymieniana. Obecnie belka jest zasłonięta deską opierzenia i ocena stanu zaawansowania korozji biologicznej jest znacznie utrudniona. Aby nie zniszczyć znajdującego się na

podwalinie oszalowania, ocenę stanu przeprowadzono metodą mikroodwiertów. Po wykonaniu kilkunastu niewielkich 4 mm otworów w desce szalunku przeprowadzono próbek twardości drewna w belkach podwalinowych. We wszystkich przypadkach drewno podwaliny nie wykazywało ubytków ani obniżenia wytrzymałości związanej z porażeniem przez grzyby. Widok szalowania ścian od strony zewnętrznej przedstawiono na fotografiach poniżej.

Z wyjątkiem kruchty zachodniej stan techniczny ścian kościoła jest w chwili obecnej zadowalający.
